# CONDUTA ENDODÔNTICA APÓS TRAUMATISMO DENTÁRIO EM PACIENTE JOVEM:

## RELATO DE CASO CLÍNICO

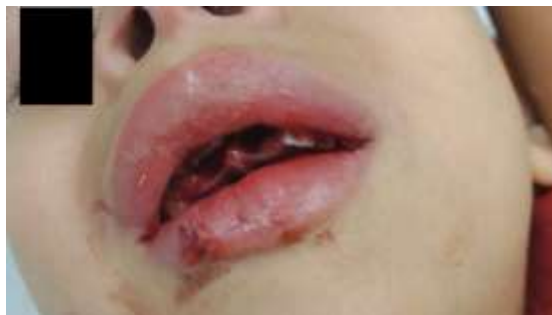
Figura 1. Imagem extraoral imediatamente após a colisão

Após o acidente o paciente apresentou trauma na face associado a traumatismo dento-alveolar onde houve intrusão dentária dos dentes 11 e 21 e os elementos envolvidos ficaram retidos entre a gengiva e nariz (Figura 1). Também foi relatado que o paciente recebeu medicação endovenosa somente para dor e permaneceu de observação no hospital, por um período de 7 horas. Após 1 semana da queda, houve reposicionamento dentário espontâneo (Figura 2).

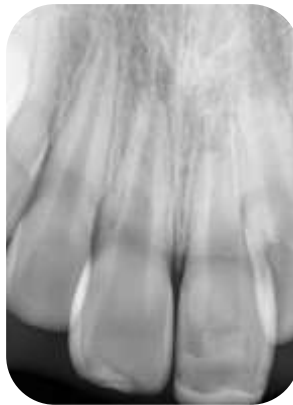
Figura 3: Radiografia periapical inicial

Radiograficamente observou-se lesão radiolúcida periapical circunscrita ao ápice do elemento 11, compatível com lesão periapical. No elemento 21 observou-se reabsorção radicular externa oriunda do trauma dentário (Figura 3). O diagnóstico foi fechado em periodontite apical crônica no dente 11, devendo ser instituída a conduta terapêutica endodôntica compatível com necrose pulpar.

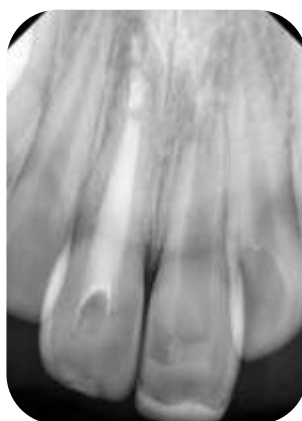
Figura 5: Radiografia periapical com medicação intracanal dente 11

O procedimento de abertura coronária do dente 11 (Figura 5) seguiu o mesmo protocolo da consulta anterior, com a marcação de um padrão de jogo da velha na face palatina. A broca esférica 1014 HL foi posicionada de 1 a 2 mm abaixo do cíngulo, perpendicular ao eixo longitudinal do dente, e utilizada com movimentos oscilatórios de entrada e saída para remoção do hidróxido de cálcio intracanal. O canal foi irrigado abundantemente com hipoclorito de sódio a 1%.

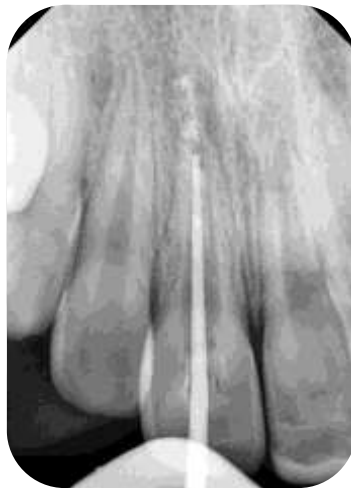
Figura 6: Radiografia periapical da prova do cone

Em seguida, foi feita a prova do cone principal, utilizando um cone de guta-percha nº40.04 calibrado em régua endodôntica perfurada. Um exame radiográfico foi realizado para verificar a posição exata do cone dentro

do canal radicular (Figura 6). O cimento endodôntico Sealer 26 (Dentsply Sirona) foi manipulado e inserido no canal com uma lima tipo K N°30, em um movimento anti-horário para promover sua distribuição.

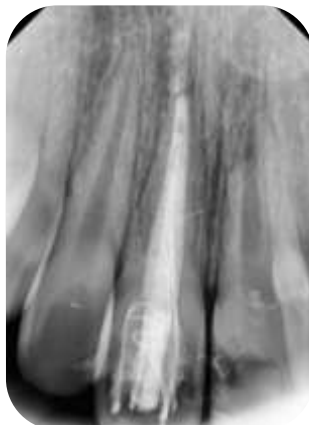
Figura 7: Radiografia periapical comprobatória

Após a inserção dos cones acessórios, uma radiografia comprobatória foi realizada para verificar o preenchimento adequado do canal (Figura 7). O excesso de guta-percha e dos cones acessórios foi removido com uma tesoura. Em seguida, um condensador de Paiva aquecido foi utilizado para cortar o excesso de guta-percha ao nível da embocadura do canal, seguido da acomodação final com o condensador de Paiva frio. A limpeza final do canal foi realizada com uma bolinha de algodão embebida em álcool, essencial para evitar manchas no dente.

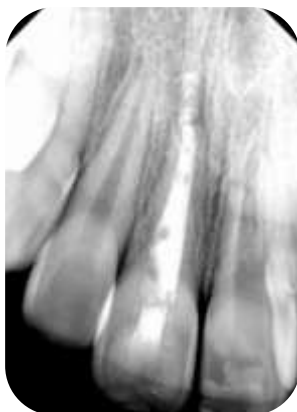
Figura 8: Radiografia periapical final

Por fim, a restauração temporária da coroa foi realizada com ionômero de vidro (Ionofest) e resina flow. A radiografia final foi obtida (Figura 8).

A técnica de preenchimento incremental, com a introdução cuidadosa dos cones acessórios e a remoção do excesso de material, é fundamental para evitar falhas no selamento (LEVIN et al., 2020). A radiografia final, utilizada para comprovar a qualidade do tratamento, é um passo indispensável na verificação do sucesso clínico do procedimento.
