REABILITAÇÃO ESTÉTICA ANTERIOR COM COROAS METALOCERÂMICAS

RELATO DE CASO

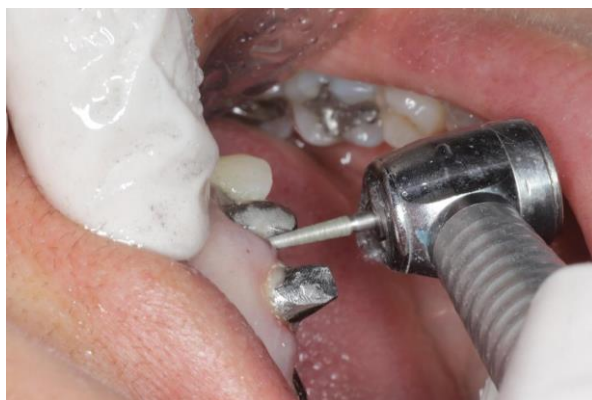
Figura 1: Preparo dos pinos metálicos implantados anteriormente

Após a realização dos exames necessários, e coleta de todas as informações referente ao tratamento anterior, foi realizada a retirada dos provisórios e uma preparação dos pinos metálicos (Figuras 1 e 2) para ter melhor formato, maior retenção e mais espaço para a metalocerâmica, possibilitando assim que a paciente tenha maior conforto com as próteses, sendo que tal procedimento foi realizado com brocas diamantadas. O prepara cervical, após afastamento, foi realizado com fio nº00 feito a nível do sulco gengival. Finalizando a primeira sessão, utilizando os provisórios antigos, estes foram reembasados para se obter um melhor contorno da gengiva.

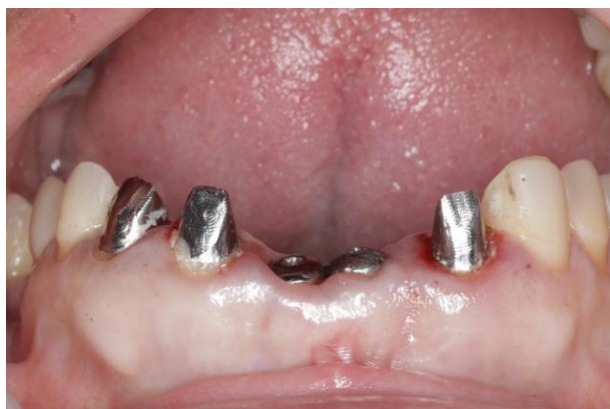
Figura 2: Pinos após a finalização da preparação

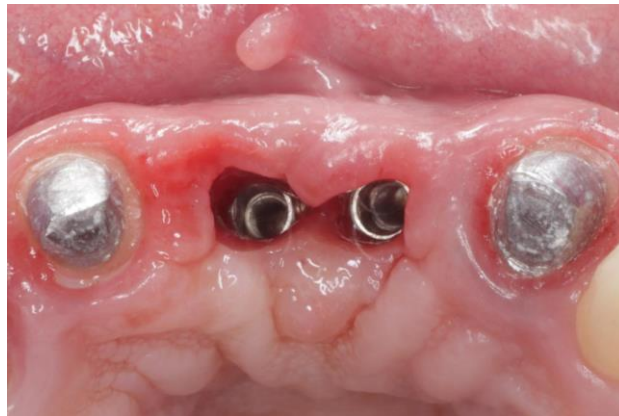
Figura 3: Retirada dos cicatrizadores. Gengiva saudável

Em um segundo momento, dando continuidade ao tratamento, com a gengiva sem sangramento e saudável após a remoção dos provisórios (Figura 3), utilizou-se fio nº 000 no sulco gengival e fio nº 00. Nesse momento, foi realizada a prova da moldeira superior e inferior e utilizou-se transferentes de moldagem para moldeira aberta (S.I.N) (Figura 4), e para a moldagem, foi utilizado silicone de condensação Optsil (Figura 5), para confecção dos copings convencionais e sobre implantes, sendo todos individualizados.

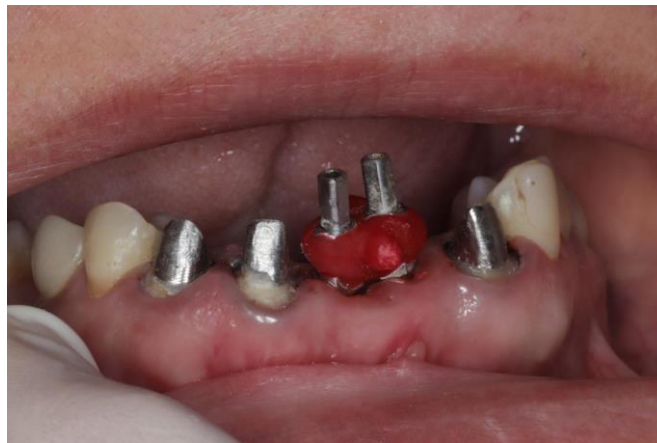
Figura 4: Instalação dos trasferentes e união em resina duralay.

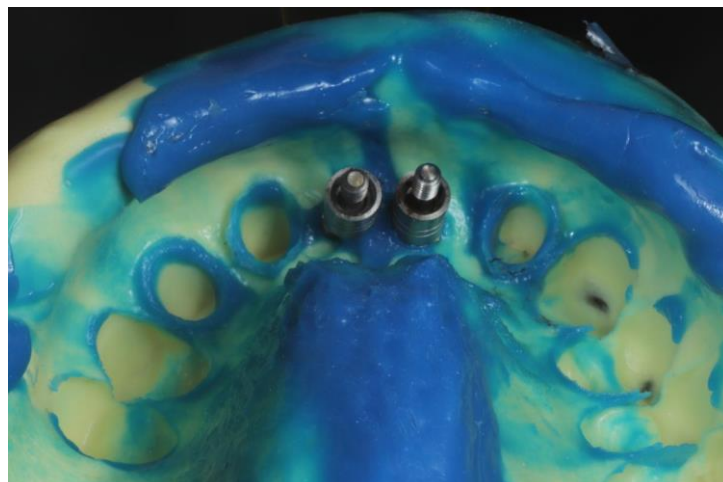
Figura 5: Moldagem com silicone de condensação para confecção dos coopings convencionais e sobre implantes.

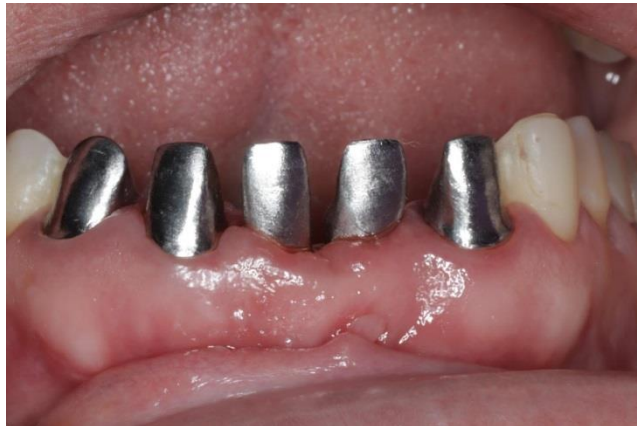
Figura 6: Prova dos cooping

Após a moldagem, foram confeccionados modelos de gesso para a confecção dos coopings e posterior prova para que fossem acertados sua forma e adaptação (Figura 6). Após a prova, nos elementos 12, 22 e 23 houve regressão da cervical metálica em 1mm para a confecção da margem cerâmica. Realizada a aplicação da cerâmica na cor A2 Vita Clássica, sendo essa a de maior semelhança na coloração obtida de amostras da paciente, sendo essa realizada com prova seca (Figura 7). Os elementos 21 e 11 foram parafusados e realizados os ajustes proximais e oclusais, ajustes em movimento de lateralidade e protusão.

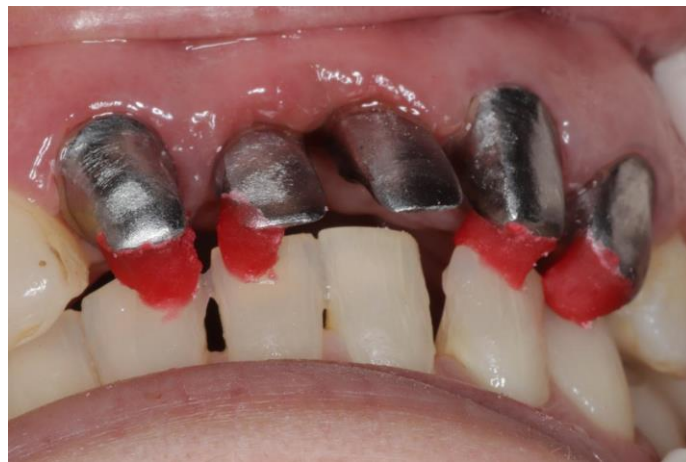
Figura 7: Registro em resina duralay para aplicação de cerâmica

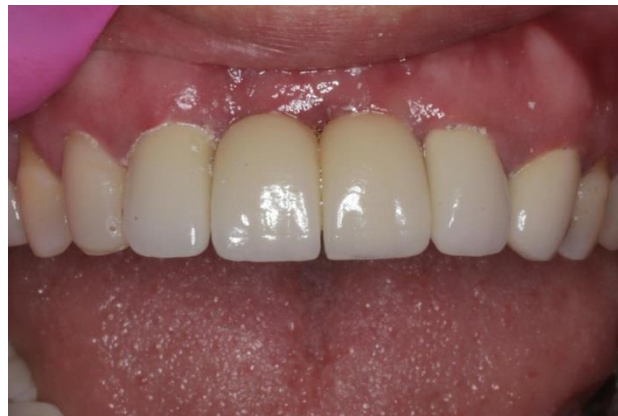
Figura 8: Foto realizada após a cimentação

Após checar os ajustes, os elementos 22, 23 e 12 foram cimentados com fosfato de zinco (Figura 8) e os elementos foram parafusados com torque de 45N. Para a finalização foi passado fio dental nas proximais, retirada do excesso de cimento com instrumentais adequados e apresentação do resultado para a paciente. A Figura 9 mostra um comparativo do antes, quando a paciente chegou, e depois da finalização do tratamento.

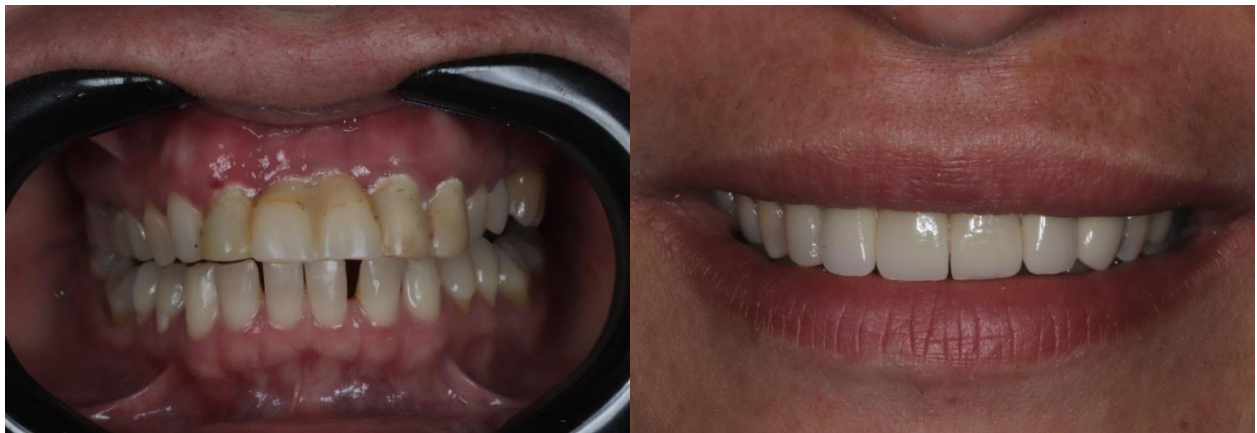
Figura 9: Comparação do antes e depois da paciente
