REABILITAÇÃO PROTÉTICA EM PACIENTE QUE SOFREU AVULSÃO DO DENTE PERMANENTE

Esse artigo trata-se de um relato de caso clínico sobre a reabilitação tardia de um paciente que sofreu avulsão do elemento 11. O tratamento de reabilitação oral estética do paciente foi realizado para favorecer uma melhora na autoestima e qualidade de vida do paciente. O responsável do paciente autorizou a realização do procedimento por meio de assinatura de um termo de consentimento livre e esclarecido (TCLE).

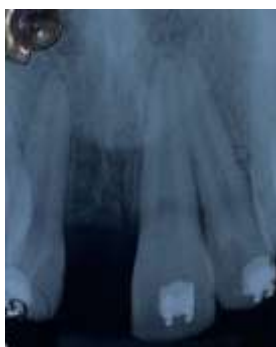
Inicialmente, foi realizado o exame clínico e constatado a ausência do elemento 11 em boca, para comprovar este fato foi realizada uma radiografia periapical da região (Figura 1), para avaliar se o elemento estava ausente ou retido.

Figura 1. Radiografia periapical inicial do paciente

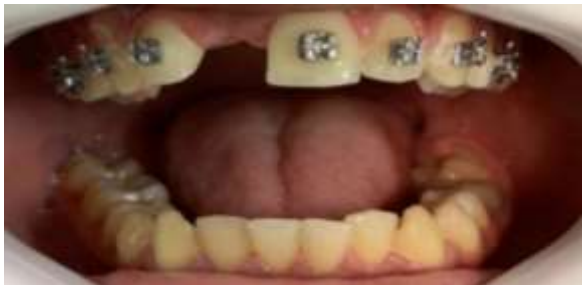
Posteriormente, foram realizados registros por meio de imagens fotográficas intra-bucais, para observar melhor todos os detalhes da arcada dentária do paciente e permitir um correto planejamento e garantir um comparativo inicial e final para o caso, como demonstrado na Figura 2.

Figura 2. Foto intraoral realizada previamente ao procedimento

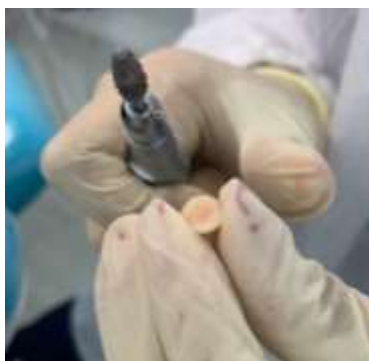
Após a seleção da cor, foi realizado o desgaste do dente de estoque pelas regiões palatina, cervical e proximais. Estes desgastes foram realizados com a broca Maxicut, para uma melhor adaptação na arcada do paciente. Após os desgastes o dente foi levado em boca para conferencia do formato e tamanho considerados ideias (Figura 4 e 5).

Figura 4. Desgaste na palatina, cervical e proximais do dente de estoque

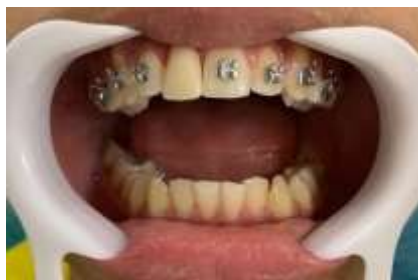
Figura 5. Checagem da adaptação do dente de estoque em boca

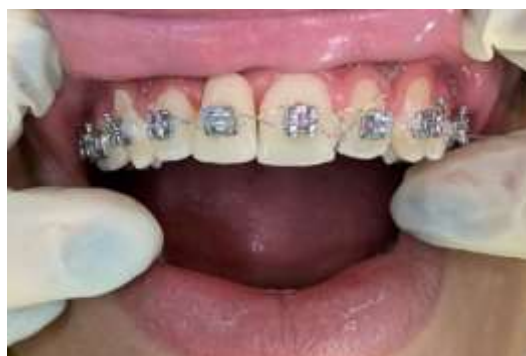
Figura 7. Adaptação do dente de estoque em boca com fio de amarrilho

Após a colagem do braquete ortodôntico, o dente de estoque foi levado em boca e preso pelo fio de amarrilho para garantir sua sustentação (Figura 7).

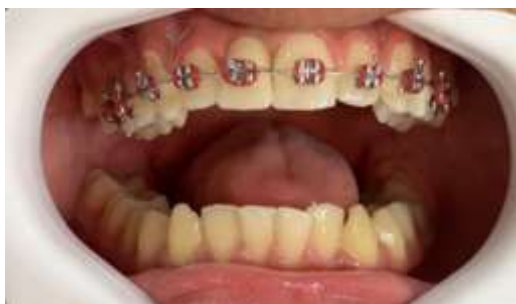
Figura 8. Tratamento finalizado

Em seguida, foram instalados os elásticos e fio ortodôntico do aparelho, para dar continuidade no seu tratamento ortodôntico. Logo após foi realizado o ajuste oclusal, para uma boa função e estética (Figura 8 e 9).

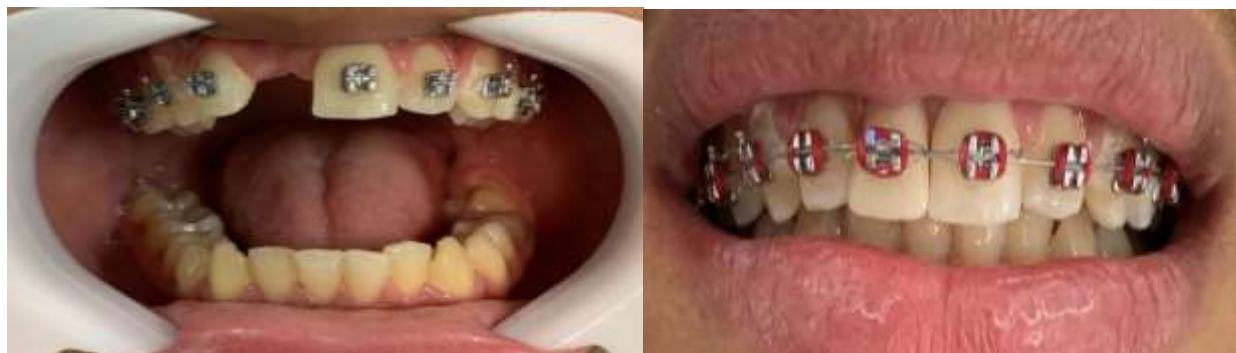
Figura 9. Comparação do antes e depois do paciente

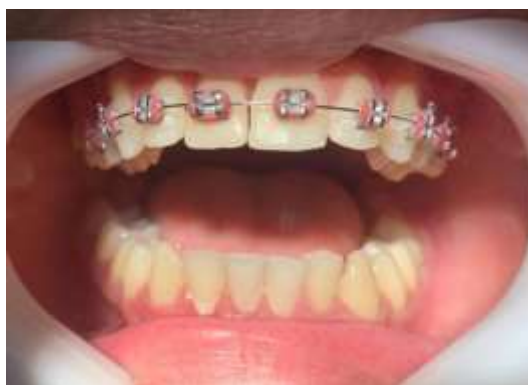
Após 5 meses de reabilitação, o paciente retornou para preservação do caso, onde foi observado boa adaptação da prótese provisória e satisfação do paciente (Figura 10).

Figura 10. Acompanhamento após 5 meses de reabilitação
