CLAREAMENTO DENTAL INTERNO: ABORDAGENS CLÍNICAS, MATERIAIS E PREVENÇÃO DE RISCOS - RELATO DE CASO CLÍNICO

2.1 Relato do caso clínico

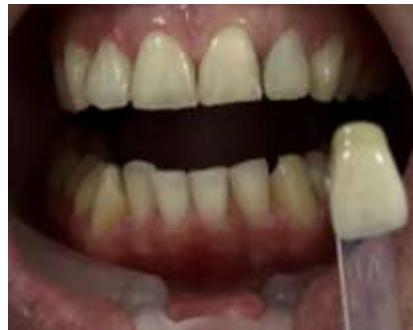
Figura 1. Foto inicial do caso clínico – Registro de cor

O paciente J.V., 28 anos, do gênero masculino, compareceu à Clínica-Escola de Odontologia da Faculdade Unilago, em São José do Rio Preto, SP, Brasil. Sua queixa principal era a acentuada insatisfação estética causada pelo escurecimento do elemento dentário 22, localizado na região anterior da maxila, o que comprometia seu sorriso e autoconfiança.

Ao exame clínico minucioso, verificou-se a ausência de edema, fístula ou outros sinais inflamatórios extra ou intraorais. Notou-se a presença de uma restauração de resina composta insatisfatória em termos de contorno e cor nas faces vestibular e palatina do dente 22. O escurecimento dentário era de coloração predominantemente acinzentada, com intensidade considerada alta, conforme avaliação comparativa com a escala de cor Evoden. A cor inicial registrada, por meio de registro fotográfico padronizado, foi 1A (Atenção: confirmar a escala de cor e registro), evidenciando um contraste significativo com os dentes vizinhos. Além disso, a ausência de sensibilidade à palpação ou percussão confirmou o estado não vital do elemento.

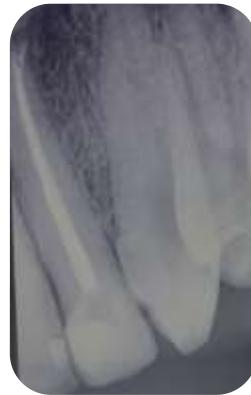
Figura 2: Radiografia periapical inicial

Ao exame radiográfico periapical de rotina, foi confirmada a qualidade satisfatória da obturação do canal radicular do dente 22, com ausência de espaços vazios, extensão adequada e bom selamento apical. Não foram detectados sinais de lesões periapicais, como radiolucidez, nem evidências de reabsorção radicular interna ou externa, incluindo a reabsorção cervical, principal complicaçāo do clareamento interno. A condição endodôntica favorável e a ausência de patologias ativas estabeleceram a indicação formal para o procedimento de clareamento interno.

Para complementar o exame clínico, foi realizada uma radiografia periapical do dente 22. A análise radiográfica confirmou que a obturação do canal radicular se apresentava satisfatória em densidade e comprimento, alcançando o limite apical adequado.

Foi essencial verificar a ausência de lesões periapicais ou perirradiculares, como rarefações ósseas, um pré-requisito fundamental para a segurança do clareamento interno. Adicionalmente, a câmara pulpar estava desobstruída/preparada na porção coronária, com ausência de material obturador e cimento endodôntico, o que confirmava o preparo para a barreira cervical. Com base nos achados clínicos e radiográficos, o diagnóstico estabelecido foi escurecimento coronário em dente não vital (dente endodonticamente tratado).

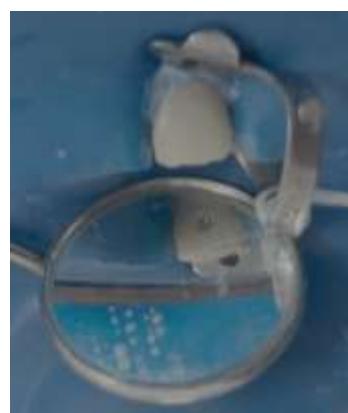
Figura 3. Foto clínica com Peróxido de Carbamida 37%, previamente ao selamento provisório

O paciente retornou ao consultório após 7 dias, período necessário para a completa presa e avaliação da integridade do selamento cervical. A restauração provisória coronária foi removida e o interior da câmara pulpar foi novamente limpo e seco. O agente clareador escolhido para a técnica Walking Bleach (mediata) foi o Peróxido de Carbamida a 37% (Whiteness Super-endo, FGM®), que foi manipulado e inserido na câmara pulpar com o auxílio de uma espátula plástica. O material clareador foi condensado suavemente, preenchendo toda a câmara, com cuidado para não pressionar o selamento cervical. A abertura coronária foi selada provisoriamente com Cimento de Ionômero de Vidro fotopolimerizável, garantindo um vedamento marginal eficaz durante o período de ação do agente. O paciente foi orientado a relatar qualquer sintoma de dor ou desconforto.

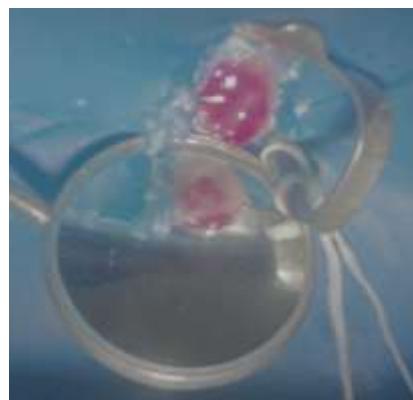
Figura 4. Técnica de clareamento com Peróxido de Hidrogênio 35% (Técnica Imediata)

O paciente retornou após mais 7 dias para a avaliação do resultado inicial. Embora uma melhora na cor do dente 22 tenha sido observada, a saturação cromática residual ainda era considerada alta. Dessa forma, o agente Walking Bleach foi removido com uma cureta de dentina, e a câmara foi irrigada com soro fisiológico para neutralização do pH. Em seguida, optou-se por realizar o clareamento interno utilizando a técnica termocatalítica (ou imediata).

Foi utilizado o Gel de Peróxido de Hidrogênio a 35% (Whiteness HP, FGM®), aplicado simultaneamente nas faces vestibular e dentro da câmara pulpar. O gel foi renovado por três vezes, a cada intervalo de 15 minutos, totalizando um tempo de ação de 45 minutos, visando maximizar o efeito clareador. Após a técnica imediata e o alcance da cor ideal, foi realizada uma nova reaplicação do agente clareador pela técnica Walking Bleach para estabilização da cor. O tratamento completo se estendeu por duas sessões de Walking Bleach e uma sessão imediata/termocatalítica.

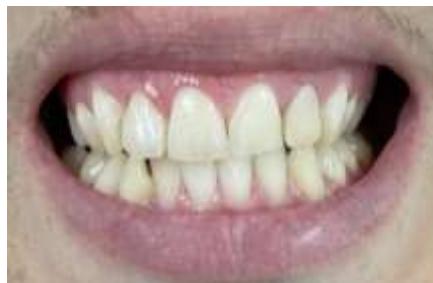
Figura 5. Fotografia final: Aspecto final do caso

Por fim, a cavidade foi restaurada de forma definitiva com Resina Composta (Marca/Fabricante - Cor A2D e A2E), mimetizando a cor e o contorno dos dentes vizinhos. O paciente foi orientado a retornar para proservação clínica e radiográfica em 6 meses.
